# Trabajo Fin de Máster

## **Evaluación hidromorfológica de cursos efímeros mediterráneos y propuestas de restauración**

Hydromorphological assessment of Mediterranean ephemeral streams and restoration measures

**Máster en Ordenación Territorial y Medioambiental**

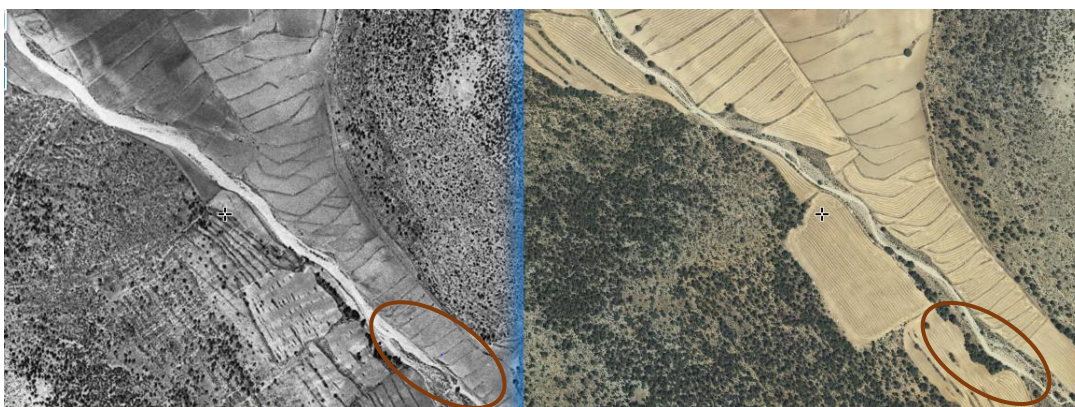
Figura 12: Comparación ortofoto 1956 (izda) y actual (dcha)

PUNTUACIÓN DEL ÍNDICE IHG-E Y PRINCIPALES IMPACTOS DETECTADOS EN SU APLICACIÓN AL TRAMO DE ESTUDIO (Inazares Tramo 2)		
CALIDAD FUNCIONAL DEL SISTEMA 36 buena	CALIDAD DEL CAUCE 20 buena	CALIDAD DEL ESPACIO RIBEREÑO 6 deficiente
<p>Ligeras modificaciones del caudal hídrico por leve urbanización aguas arriba, vertidos subterráneos no autorizados (EDAR) y pozos</p> <p>Ligeras modificaciones del caudal sólido por el cruce en tramos superiores de la rambla y de los afluentes con pistas y carreteras</p>	<p>Simplificación de la forma en planta del cauce, y pérdida de naturalidad transversal por la pérdida del brazo izdo del cauce en la última parte del tramo debida a la invasión del cauce por cultivos</p> <p>Se observa además estrechamiento del cauce e incisión vertical en todo el tramo en comparación con ortofoto del 56</p>	<p>Eliminación parcial del corredor ribereño en ambas márgenes para uso agrícola, sobre todo en margen izquierda donde se ha eliminado casi totalmente</p>

CALIDAD HIDROGEOMORFOLÓGICA 62 buena

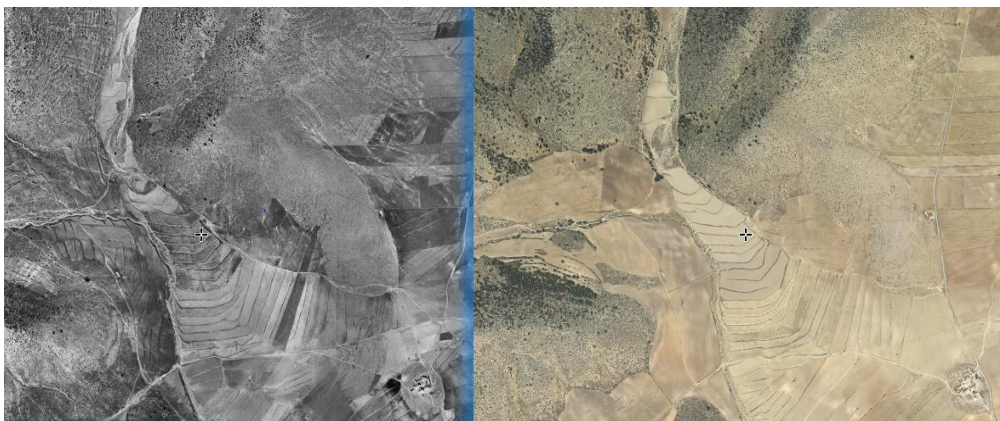
Figura 16 Comparación ortofoto 1956 (izda) y actual (dcha)

PUNTUACIÓN DEL ÍNDICE IHG-E Y PRINCIPALES IMPACTOS DETECTADOS EN SU APLICACIÓN AL TRAMO DE ESTUDIO (Inazares Tramo 4)		
CALIDAD FUNCIONAL DEL SISTEMA 28 moderada	CALIDAD DEL CAUCE 9 deficiente	CALIDAD DEL ESPACIO RIBEREÑO 6 deficiente
<p>Ligera modificación del caudal hídrico (pozos aguas arriba, EDAR y urbanización)</p> <p>Modificaciones en el caudal sólido: afluente por la dcha (el Sapillo) se usa como carretera en todo el tramo, retención de sedimentos por carretera a la izda del tramo y pistas a ambos lados, sedimentos compactados sobre todo en los primeros 850m del tramo ya que se usa como carretera.</p> <p>La funcionalidad en crecida del sistema se ha reducido: espacio inundable invadido por cultivos en todo el tramo y atravesado por una pista. El uso de la primera parte del tramo como carretera ha creado incisión vertical que también afecta a la funcionalidad en crecida</p>	<p>Se ha alterado la forma en planta del cauce. Parece que el cauce abarcaría antiguamente todo el espacio inundable que hoy en día ocupan los cultivos. Probablemente el cauce en este tramo se dividía en dos y hoy en día el caudal se desvía por el brazo derecho, quedando el brazo izquierdo (actual pista) inutilizado. Esta situación ya se observa en ortofoto del 56</p> <p>La pista que atraviesa el cauce altera la continuidad longitudinal y el uso como carretera de la primera parte del tramo altera la naturalidad vertical</p> <p>El cauce no tiene capacidad de moverse lateralmente, se ha visto reducido a una pequeña parte del cauce natural por la ocupación por cultivos, creando además incisión vertical. (Impacto crítico)</p>	<p>Corredor ribereño parcialmente eliminado en ambas márgenes por ocupación para uso agrícola. Solo se conservan unos pocos árboles (anchura inferior al 20% de la potencial)</p>

<b>CALIDAD HIDROGEOMORFOLÓGICA 43 MODERADA</b>

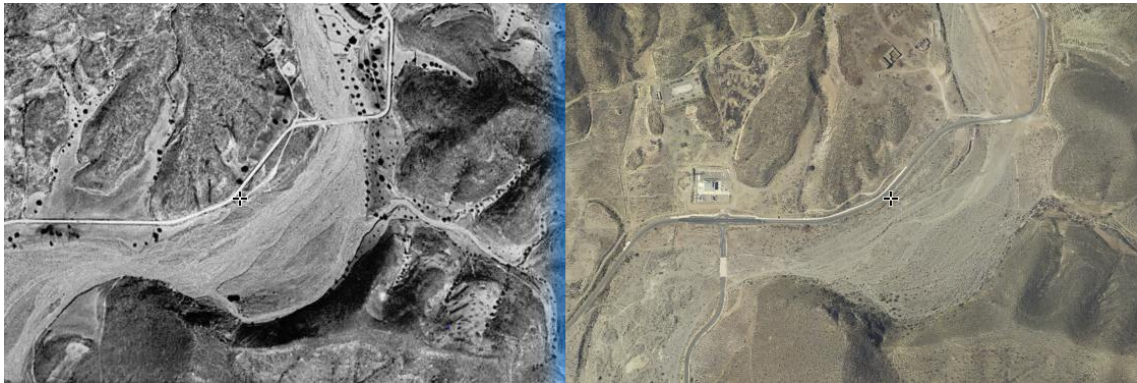
Figura 28 Comparación ortofoto 1956 (izda) y actual (dcha)

CALIDAD HIDROGEOMORFOLÓGICA 58 MODERADA

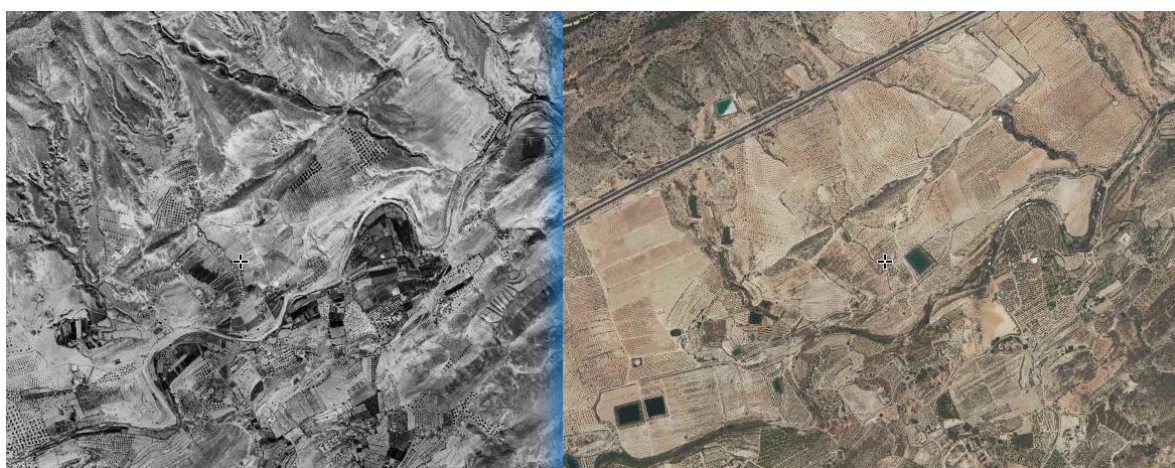
Figura 38 Comparación ortofoto 1956 (izda) y actual (dcha)

<p><b>CALIDAD HIDROGEOMORFOLÓGICA 18 MUY MALA</b></p>
